Carbonatação em Estruturas de Concreto Armado

Resumo: Carbonatação é uma patologia recorrente que acomete estruturas de concreto armado, tendo por consequência a corrosão do aço. Este fenômeno foi observado em um pilar da obra de arte especial (passarela) que transpõe a rodovia Lúcio Meira, o parque ferroviário da CSN e a avenida da Integração, no bairro Aterrado em Volta Redonda – RJ. A hipótese foi formulada através do método de Anamnese, Sintomatologia e Etiologia. Tais métodos consistem em uma inspeção minuciosa para coleta de dados sobre o local inspecionado, as manifestações patológicas e a análise de causa e efeito da patologia na estrutura. Após a formulação da hipótese de carbonatação, foi feita sua constatação por meio do teste de fenolftaleína 1% alcoólica. A partir disso, conclui-se que há a necessidade de recalcalinização do concreto. Em síntese, este artigo tem por objetivo apresentar o processo de carbonatação e relatar o caso encontrado nessa passarela.

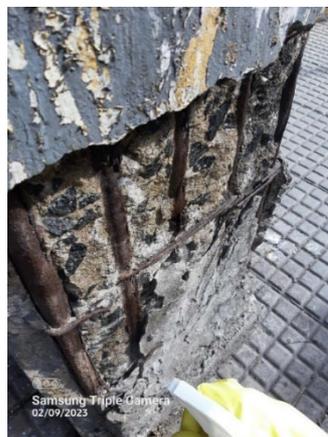
Devido à grande área afetada, a carbonatação foi a primeira hipótese levantada por possuir a característica de atacar a estrutura de forma generalizada. Portanto, após aplicação de fenolftaleína em solução 1% alcoólica, percebeu-se que o líquido permaneceu incolor (figura 4), indicando que o pilar está com pH 8,0, caracterizando que está acometido por carbonatação. (Diagnóstico)

Figura 4: Indicação de carbonatação por meio de teste com fenolftaleína em solução 1% alcoólica

No caso de estruturas carbonatadas, além do tratamento que vislumbre a recuperação da resistência do aço perdida pela corrosão, é necessário fazer o tratamento para elevar novamente o pH do concreto (realcalinização), a fim de evitar nova corrosão da armadura por carbonatação ou por ataques de outros agentes deletérios. (Prescrição 1)

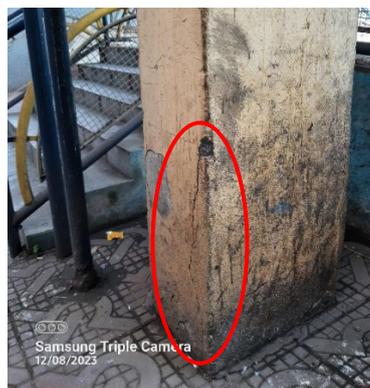
Figura 5: Pilar com Trinca

Outrossim, é essencial o tratamento de fissuras e trincas existentes no pilar analisado e em outros que fazem parte da mesoestrutura (figura 5), a fim de prevenir mais ataques por dióxido de carbono ou por outros agentes nocivos ao concreto armado (Prescrição 2). Segundo a norma de inspeção de pontes, viadutos e passarelas – NBR 9452, é necessário que haja investimento em inspeções rotineiras (periódicas), especiais (a cada cinco anos), extraordinárias (em casos de impactos de veículos ou eventos da natureza, como inundações ou vendavais), seguindo as diretrizes estabelecidas por ela. Também é necessário que haja manutenções preventivas e que se utilizem outras normas aplicáveis a inspeção de obras de arte especiais, análise de patologias em estruturas de concreto e análise de medidas profiláticas.
