Recuperação e reforço estrutural em edificação mista – comercial/residencial

André Landim Fernandes¹; 0009-0004-9933-6686
1 – Grupo AGP Engenharia do Brasil – Resende - RJ.
andrelandim@hotmail.com

RESUMO: Este artigo apresenta um estudo de caso sobre a recuperação e o reforço estrutural de uma edificação mista (comercial/residencial) que, embora iniciada de forma regular, com projeto arquitetônico aprovado e alvará de construção emitido, prosseguiu sem a participação de engenheiro calculista. A ausência de projeto estrutural e de acompanhamento técnico especializado resultou em manifestações patológicas significativas, como fissuração, recalques diferenciais, falhas de concretagem, pilares fora da norma e desvios geométricos. A inspeção técnica identificou um quadro multifatorial, envolvendo falhas de concepção, execução e fiscalização. Como solução, foi proposta uma nova concepção estrutural, com reforços localizados e substituição de elementos críticos, sem necessidade de demolição completa. O estudo reforça a importância do cumprimento das normas técnicas e da atuação do engenheiro civil em todas as fases construtivas, assegurando segurança, durabilidade e preservação do inves

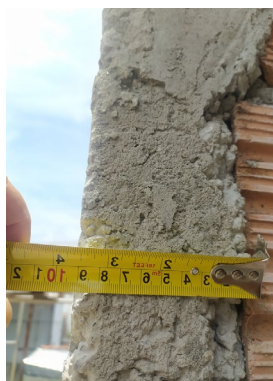
Figura 1 – Imagem do pilar segundo pavimento

Um dos achados mais críticos foi a execução de pilares com dimensões inferiores às prescritas pela ABNT NBR 6118:2014, que estabelece dimensão mínima de 14 cm e seção mínima de 360 cm². No segundo pavimento, identificou-se um pilar com variação geométrica, atingindo apenas 9 cm em uma das dimensões (Figura 1).

Pilar do segundo pavimento apresentando irregularidade geométrica

- Adotou-se escoramento imediato nas áreas mais críticas e uma estratégia de intervenção que privilegia a manutenção do ativo construído, evitando demolições, reduzindo impactos ao usuário e minimizando constrangimentos ao proprietário frente à vizinhança.
- Pilares subdimensionados reforço por aumento de seção, mediante encamisamento em concreto armado, com conectores metálicos (pinos de vergalhão) fixados ao elemento existente por adesivos epóxi e execução de nova armação. Para padronizar a compra e simplificar a execução, foram adotadas barras de aço CA-50 Ø10 mm nas armaduras longitudinais e barras de aço CA-60 Ø5 mm para estribos e conectores (Figura 5).

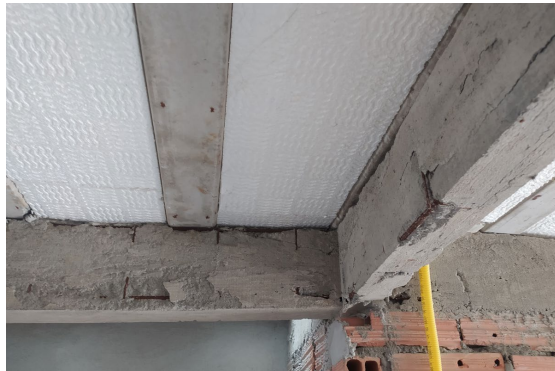
Figura 2 – Imagem de vigas

- vigas sem função estrutural, apenas tangenciadas pelas lajes;
- fissuração excessiva em diferentes elementos estruturais;
- recalques diferenciais em alvenarias e apoios;
- vigas com deformações visíveis (“celas”);
- armaduras expostas devido a cobertura insuficiente (figura 2);

Vigas do segundo pavimento com armaduras expostas e destacamento do concreto

- Proteção e durabilidade: recomposição de cobertura, passivação de armaduras e aplicação de sistemas de proteção superficial, somados a um plano de manutenção preventiva,
- Controle tecnológico: implantação de ensaios de abatimento, resistência à compressão, verificação de aderência em reforços, testes de arrancamento de chumbadores e registros fotográficos.

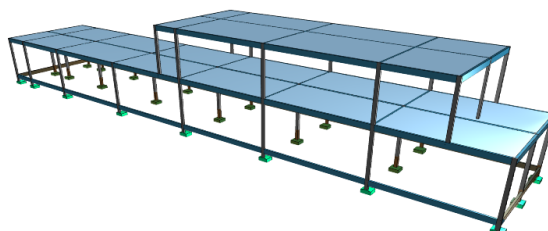
Figura 3 – Perspectiva 3D da estrutura modelada

Com os dados obtidos, elaborou-se o projeto as built (Figura 3), modelado no software AutoQI Eberick, possibilitando uma verificação estrutural preliminar.

A análise dos resultados obtidos confirmou que, além das falhas executivas já identificadas, a concepção estrutural estava aquém dos requisitos normativos, apresentando elementos subdimensionados, detalhamento insuficiente de armaduras e descontinuidades estruturais em zonas críticas.

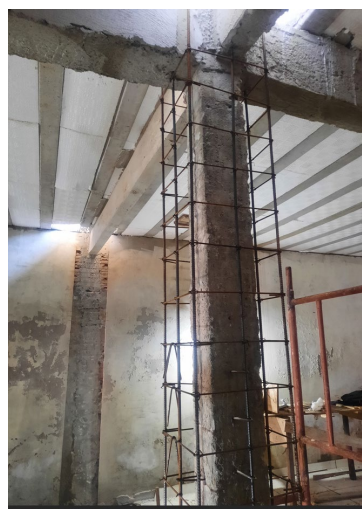
Figura 5 – Imagem pilar

Fonte: Autor (2022)
Armação reforço de pilar

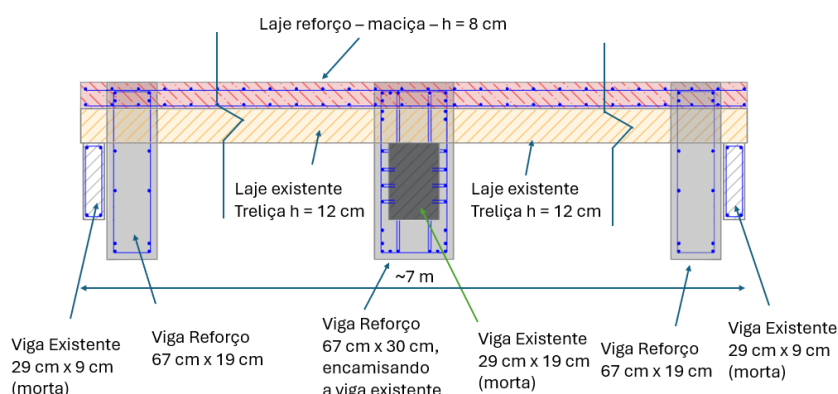
Figura 6 – Desenhos de cortes

Desenho projeto do reforço – corte vigas e lajes

- Vigas subdimensionadas: encamisamento em concreto armado, com conectores metálicos e adesivo epóxi, novo conjuntos de estribos e aplicação de escoramento nas e alívio de carga, a figura 6 mostra o desenho do corte transversal de alguns exemplos dos reforços de viga
- Lajes simplesmente apoiadas: escoramento seguido de execução de nova laje maciça solidária à existente, com chumbadores químicos, barras passantes e bordos armados.

a figura 6 mostra desenhos de corte de alguns exemplos dos reforços de pilares, viga e laje.
