Análise de fiabilidade de máquina em uma fábrica de laticínios

Resumo: o Brasil é o terceiro maior produtor mundial de leite. Durante o seu processo de fabricação podem ocorrer as falhas de máquinas que têm um impacto direto no seu desempenho e fiabilidade. O objetivo desse trabalho foi identificar as principais paradas de máquina e analisá-las a fim de reduzi-las, em uma fábrica situada no estado do Rio de Janeiro. Foram aplicadas ferramentas de gestão da qualidade como o gráfico de Pareto, no qual foi possível entender de onde vem as principais paradas e observá-las, além do diagrama de Ishikawa, 5 porquês e 5W2H que possibilitaram chegar à causa raiz e propor um plano de ação para a empresa. Os resultados mostraram que é da área do envase na linha 2 da fábrica que ocorrem as maiores paradas e que elas podem ser reduzidas com a implantação de um plano de manutenção preventiva. Conclui-se que a empresa precisa rever seu processo de manutenção, a fim de mitigar as principais paradas identificadas e atingir os objetivos de aumento da fiabilidade no processo de envase de leite UHT.

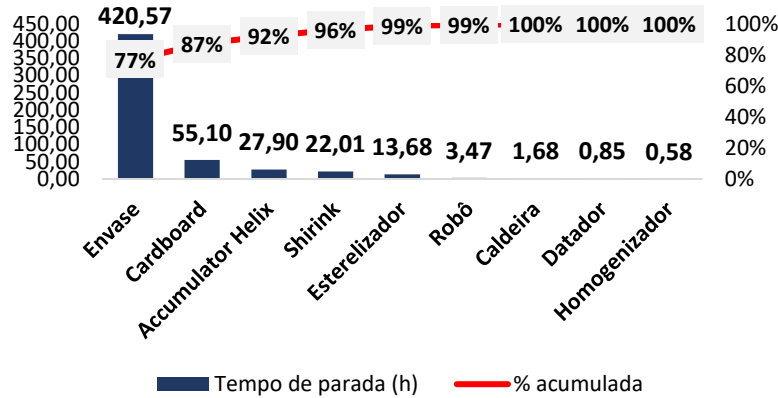
Gráfico 2: Motivo das paradas de máquina, na Linha 2

A linha 2 pode ser dividida, de maneira simplificada, em alguns equipamentos. No controle de fiabilidade verificou-se pela descrição dos motivos das paradas, em quais deles mais ocorreram paradas no período analisado, estando estas apresentadas no Gráfico 2. A máquina do envase representou 77% dos motivos de paradas, ou seja, o envase é o local que mais ocorre possíveis falhas e paradas de máquina.

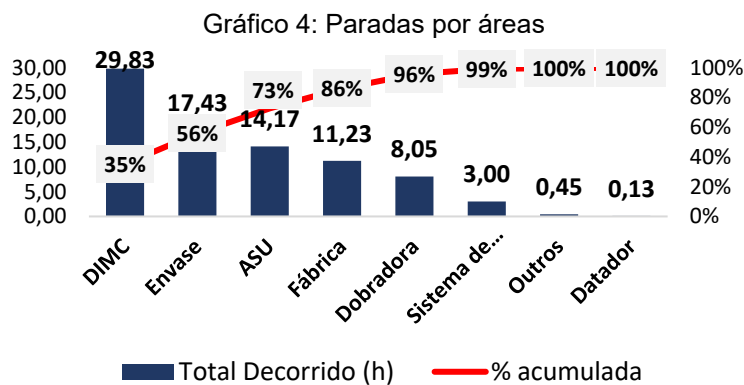
Juntas representaram 73% das paradas identificadas na envasadora, conforme apresentado no Gráfico 4.
