Estudo das patologias na Rodovia Prefeito Nelson dos Santos Gonçalves, Volta Redonda, RJ.

Resumo: No âmbito deste estudo, é conduzida uma análise das patologias verificadas no trecho compreendido entre os quilômetros 07 e 09 da Rodovia Prefeito Nelson dos Santos Gonçalves, situada em Volta Redonda/RJ, devido ao elevado índice de acidentes na região. Nesse contexto, faz-se necessário compreender as possíveis deficiências na infraestrutura viária desse trecho, objetivando o aprimoramento da segurança rodoviária e a prevenção de acidentes futuros. Através de inspeções visuais e a coleta de dados sobre os acidentes nesse segmento específico, foi realizada a identificação das patologias e após verificada a sua associação com os acidentes. Os resultados obtidos forneceram subsídios técnicos sólidos para embasar decisões estratégicas voltadas à redução de acidentes, proporcionando a base para formulação de recomendações específicas direcionadas aos órgãos responsáveis pela administração e manutenção da rodovia, bem como o fomento de um ambiente rodoviário mais seguro na região de Volta Redonda/RJ.

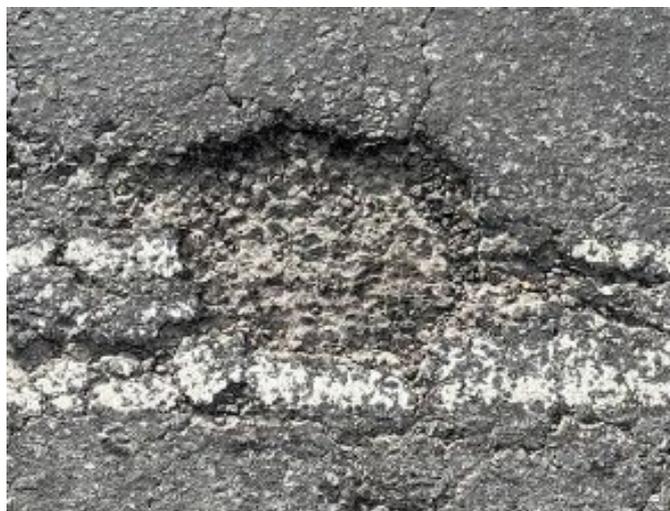
Figura 1: Panela presente no trecho analisado

No trecho analisado, observou-se a presença de panelas representada pela Figura 1, sendo sua formação e progressão influenciadas principalmente pelo tráfego. Essas panelas podem ser originadas por diversos fatores, incluindo trincas de fadiga e desintegração localizada na superfície do pavimento.

Diante disso, é essencial que os órgãos responsáveis pela administração e manutenção da Rodovia Prefeito Nelson dos Santos Gonçalves tomem medidas imediatas para solucionar as patologias identificadas. Isso inclui a realização de reparos no pavimento, fiscalização mais rigorosa do peso dos veículos de carga e a implementação de medidas de segurança, como sinalização adequada e iluminação eficiente.

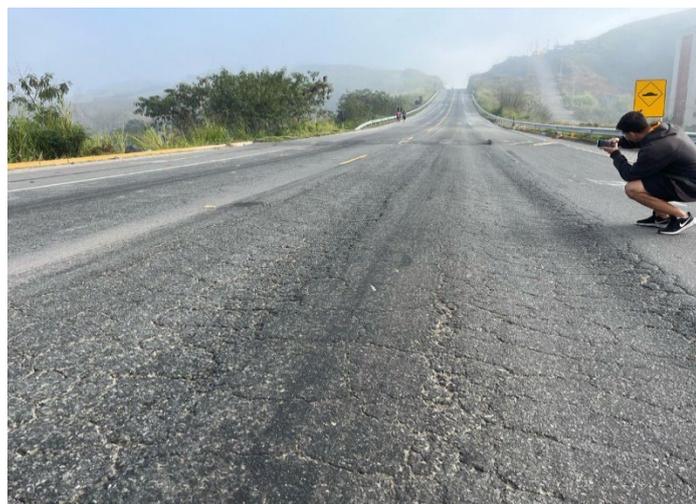
Figura 2: Trilha de Rodas no trecho entre o km 07 e km 09.

No trecho em consideração, além das ocorrências de painelas no pavimento, também se destacaram as trilhas de roda, conforme demonstrado na Figura 2. Essas trilhas de roda são caracterizadas por sulcos permanentes no pavimento, cuja origem se atribui a uma combinação de deformações estruturais e plásticas. Essas deformações são resultado da consolidação inicial das camadas granulares e da compactação subsequente, representando um fenômeno significativo de deterioração da superfície rodoviária (Ribeiro, 2017).

Esse desgaste linear compromete a aderência dos pneus à superfície da estrada, o que pode resultar em uma redução da estabilidade dos veículos, aumentando o risco de acidentes, especialmente em condições de chuva ou superfície molhada, onde a aquaplanagem pode se tornar uma preocupação significativa (Moura, 2010, p. 24).
